# RAPPORT

# ANNUEL

# D'ACTIVITE

UVE

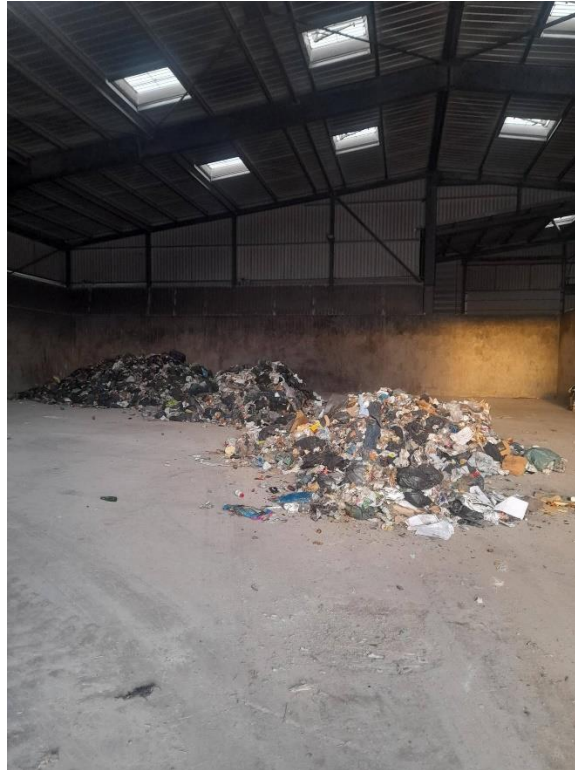
La source a été localisée à l'arrière droit du camion (environ à 3 mètres de l'arrière).

Les déchets, jusqu'à localisation préalable de l'anomalie radiologique, ont été déversés sur le sol, puis repris peu à peu par une pelle mécanique dont la charge était contrôlée au fur et à mesure au moyen d'un scintillateur.

1 sac blanc de couches adulte à l'origine du déclenchement a été isolé.

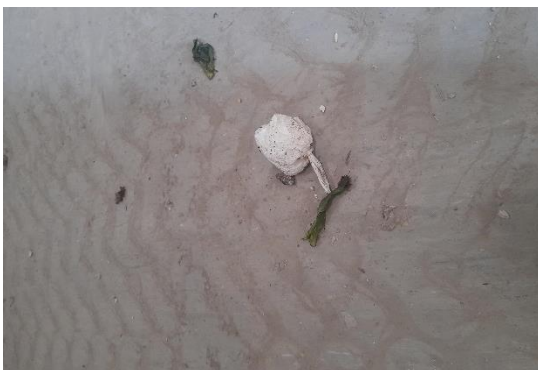
Au milieu d'ordures ménagères, 1 sac blanc de couches adulte a été isolé.

Mesure la plus élevée au contact : 29700 nSv/h

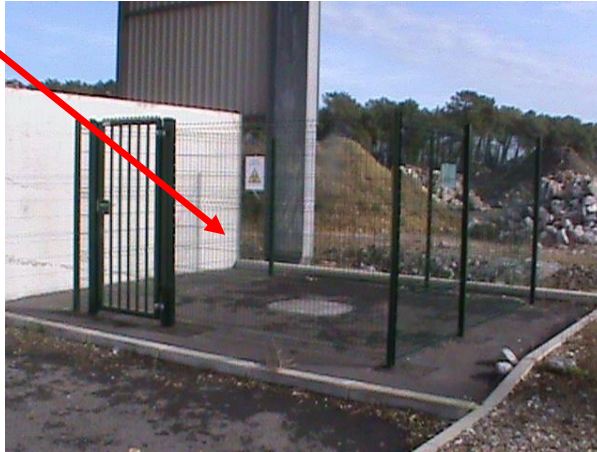
Les déchets contenant les éléments radioactifs ont été enfermés dans 1 conteneur jaune et identifié à l'aide d'une étiquette. Ce conteneur a été placé dans la buse réservée à cet effet. Un affichage de zone à accès réglementé a été apposé.

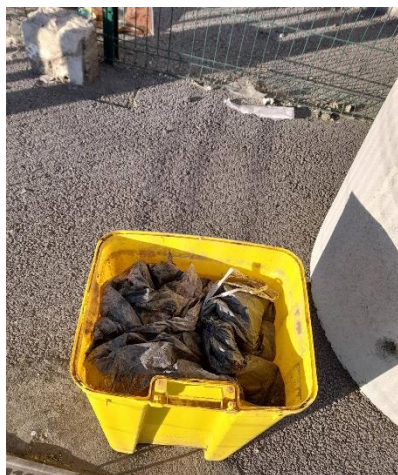
Au milieu d'ordures ménagères, 3 sacs noirs de couches adulte ont été isolés.

Mesure la plus élevée au contact : 4108 nSv/h

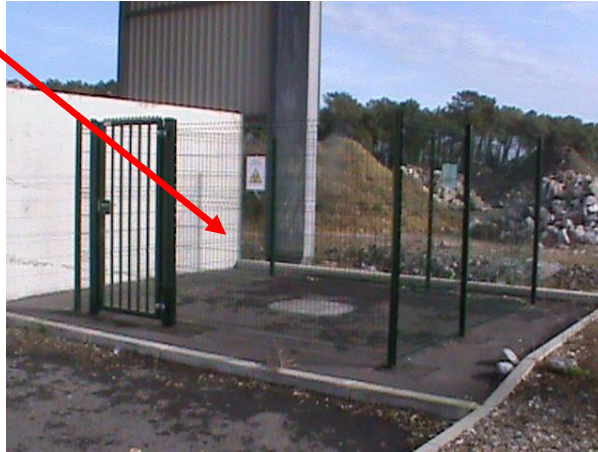
Les déchets contenant les éléments radioactifs ont été enfermés dans 1 conteneur jaune et identifié à l'aide d'une étiquette. Ce conteneur a été placé dans la buse réservée à cet effet, avec un affichage de zone à accès réglementé.

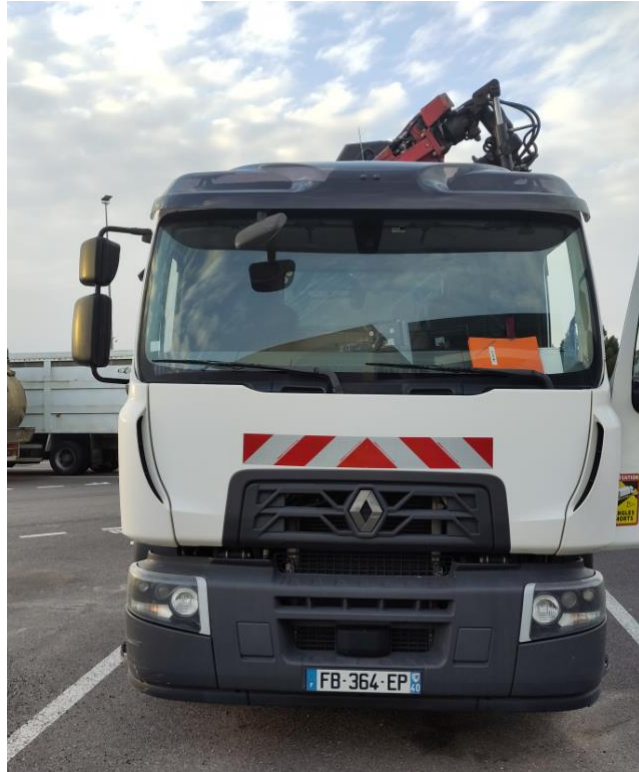
Le 27 février 2023, une benne OM grue du Sitcom a déclenché l'alarme du portique de détection de la radioactivité du site de l'UVE de Bénése-mareme.

Ce camion venait d'effectuer une collecte sur le secteur de Capbreton

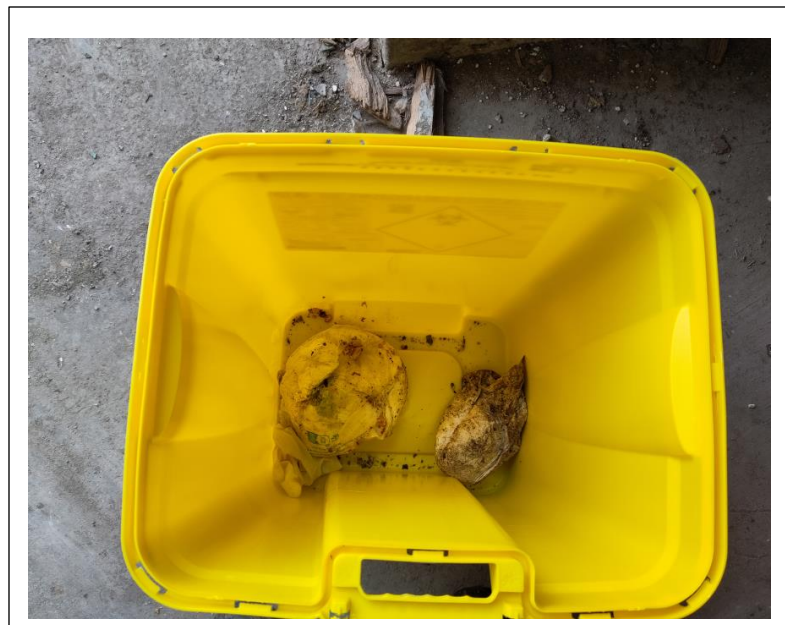
Plusieurs couches adultes à l'origine du déclenchement ont été isolées.

Au milieu d'ordures ménagères, des couches adultes ont été isolées.

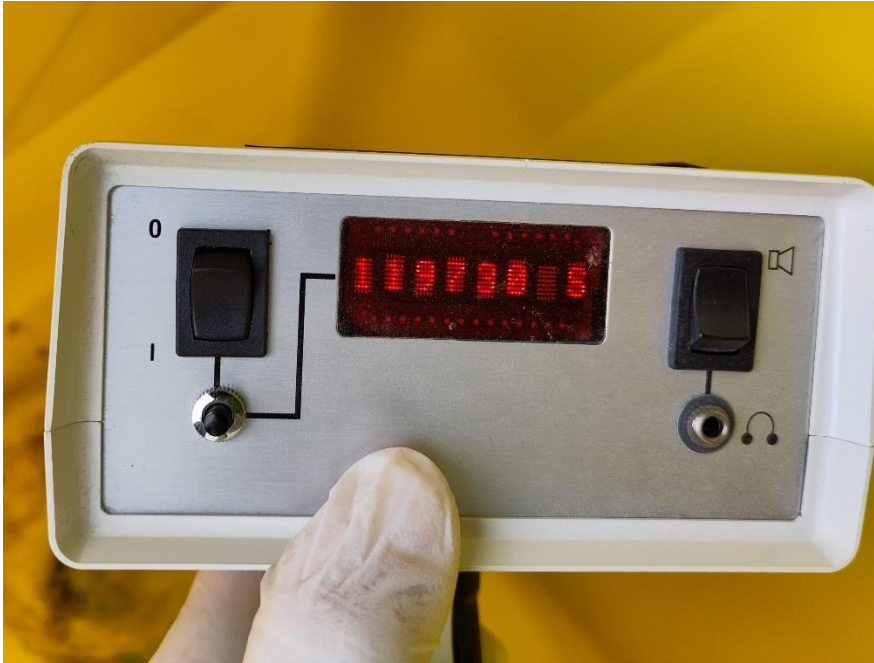
Mesure la plus élevée au contact : 119730 nSv/h

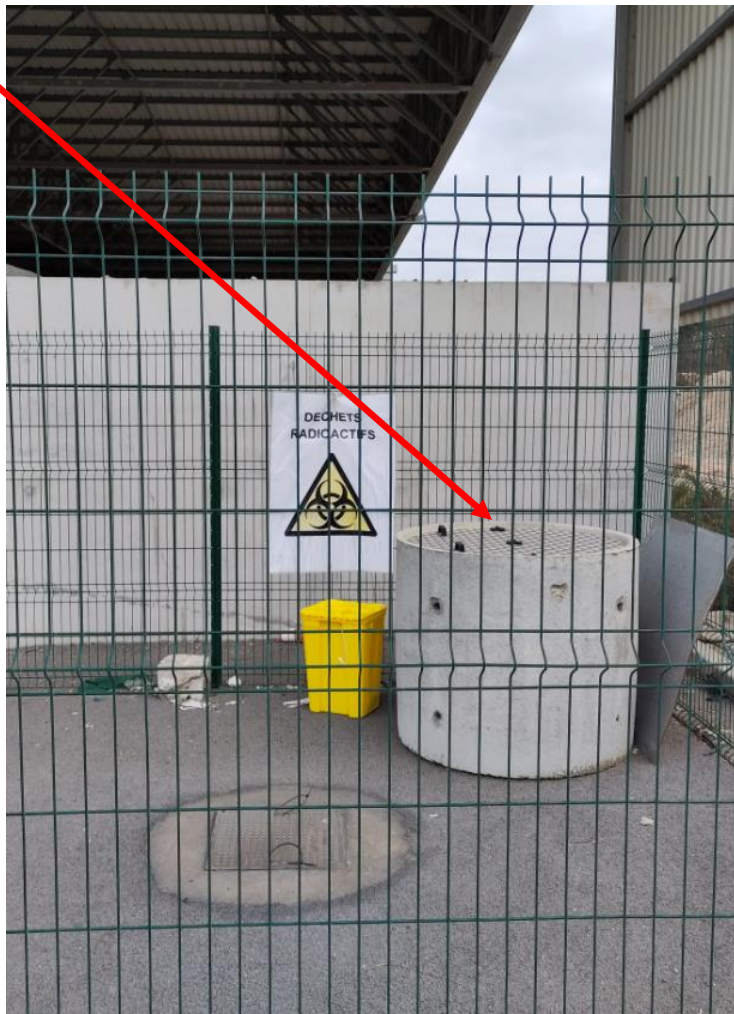
Les déchets contenant les éléments radioactifs ont été enfermés dans 1 conteneur jaune et identifié à l'aide d'une étiquette.

Ce conteneur a été placé dans la buse réservée à cet effet. Un affichage de zone à accès réglementé a été apposé.

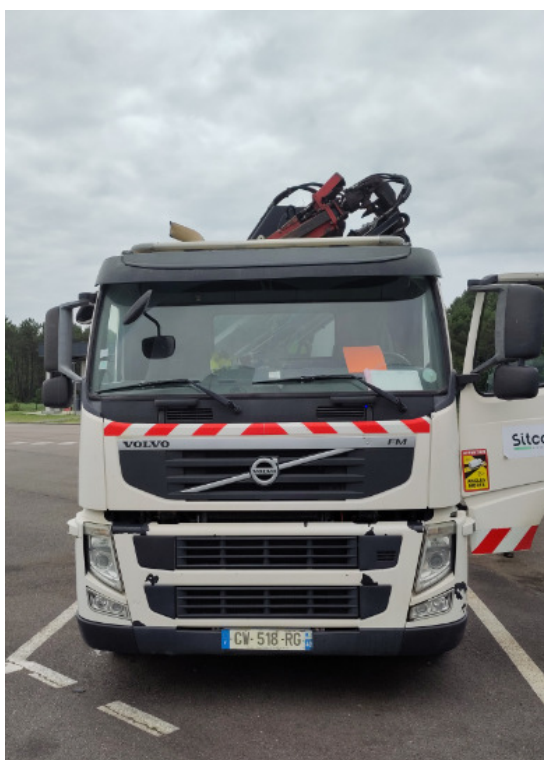
Le 26 juin 2023, une benne OM grue du Sitcom a déclenché l'alarme du portique de détection de la radioactivité du site de l'UVE de Bénésse-maremne.

Ce camion venait d'effectuer une collecte sur le secteur de Saint Martin de Seignanx

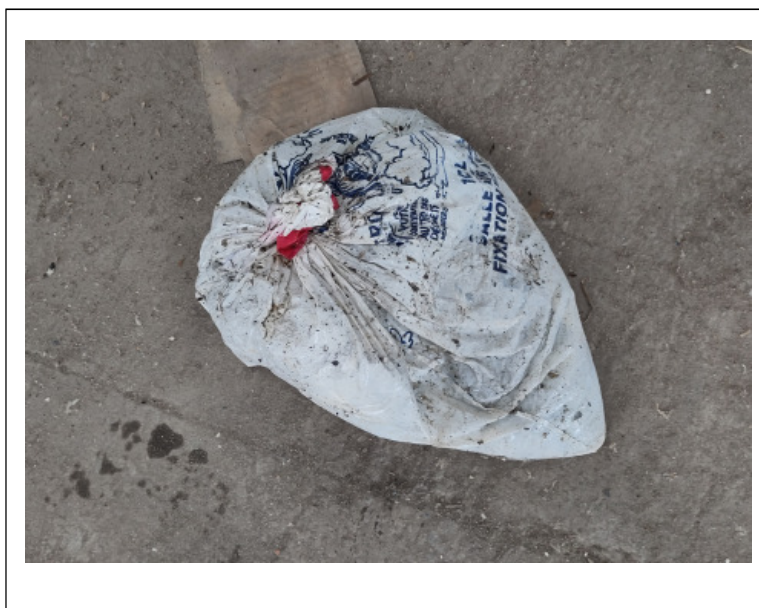
Un sac plastique blanc contenant probablement des couches à l'origine du déclenchement a été isolé.

Au milieu d'ordures ménagères, un sac plastique a été isolé.

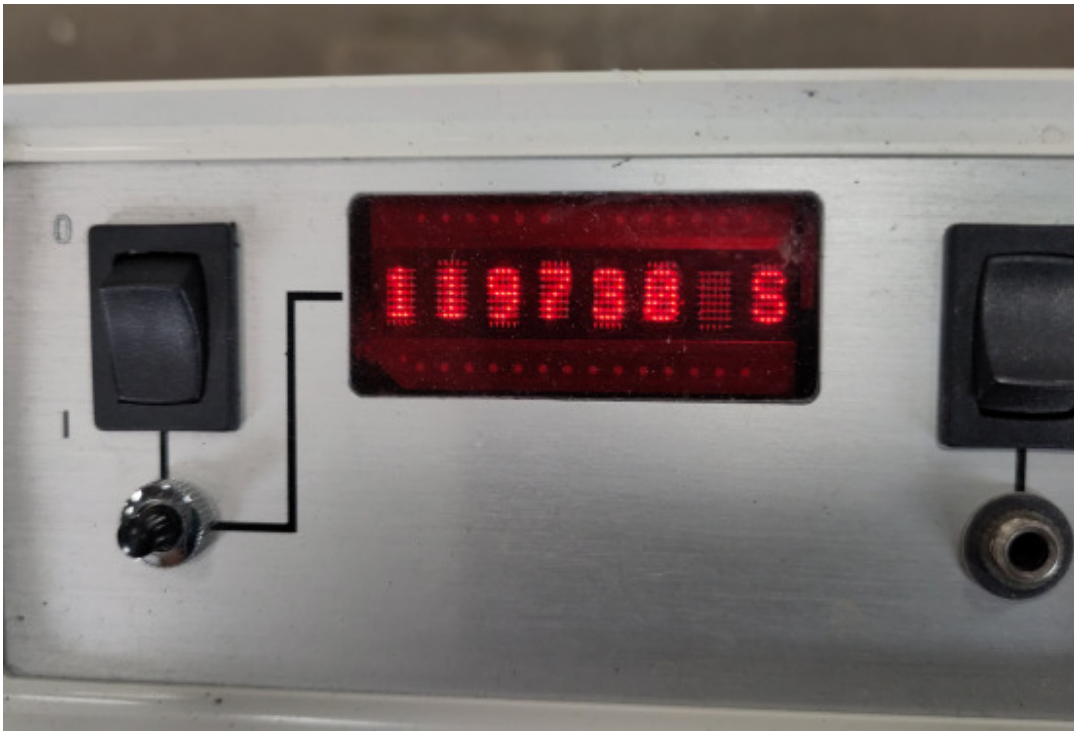
Mesure la plus élevée au contact : 119730 nSv/h

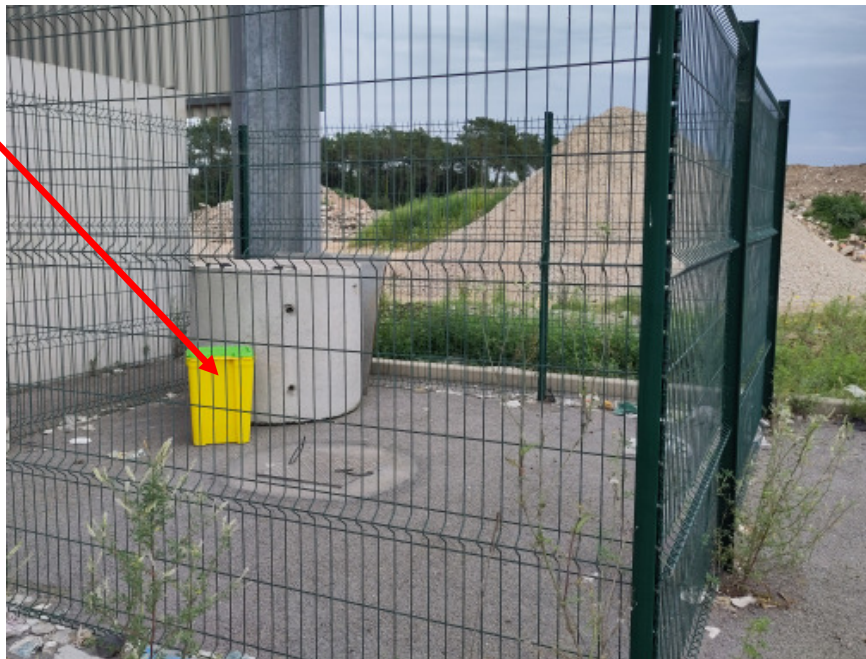
Les déchets contenant les éléments radioactifs ont été enfermés dans 1 conteneur jaune et identifié à l'aide d'une étiquette.

Ce conteneur a été placé dans la buse réservée à cet effet. Un affichage de zone à accès réglementé a été apposé.
